## ***Underhållsplan 2016 - 2045***

**Förening** Brf Gyllene Tiden  
Västergatan 2, 411 23 Göteborg

## **Brf Gyllene Tiden**

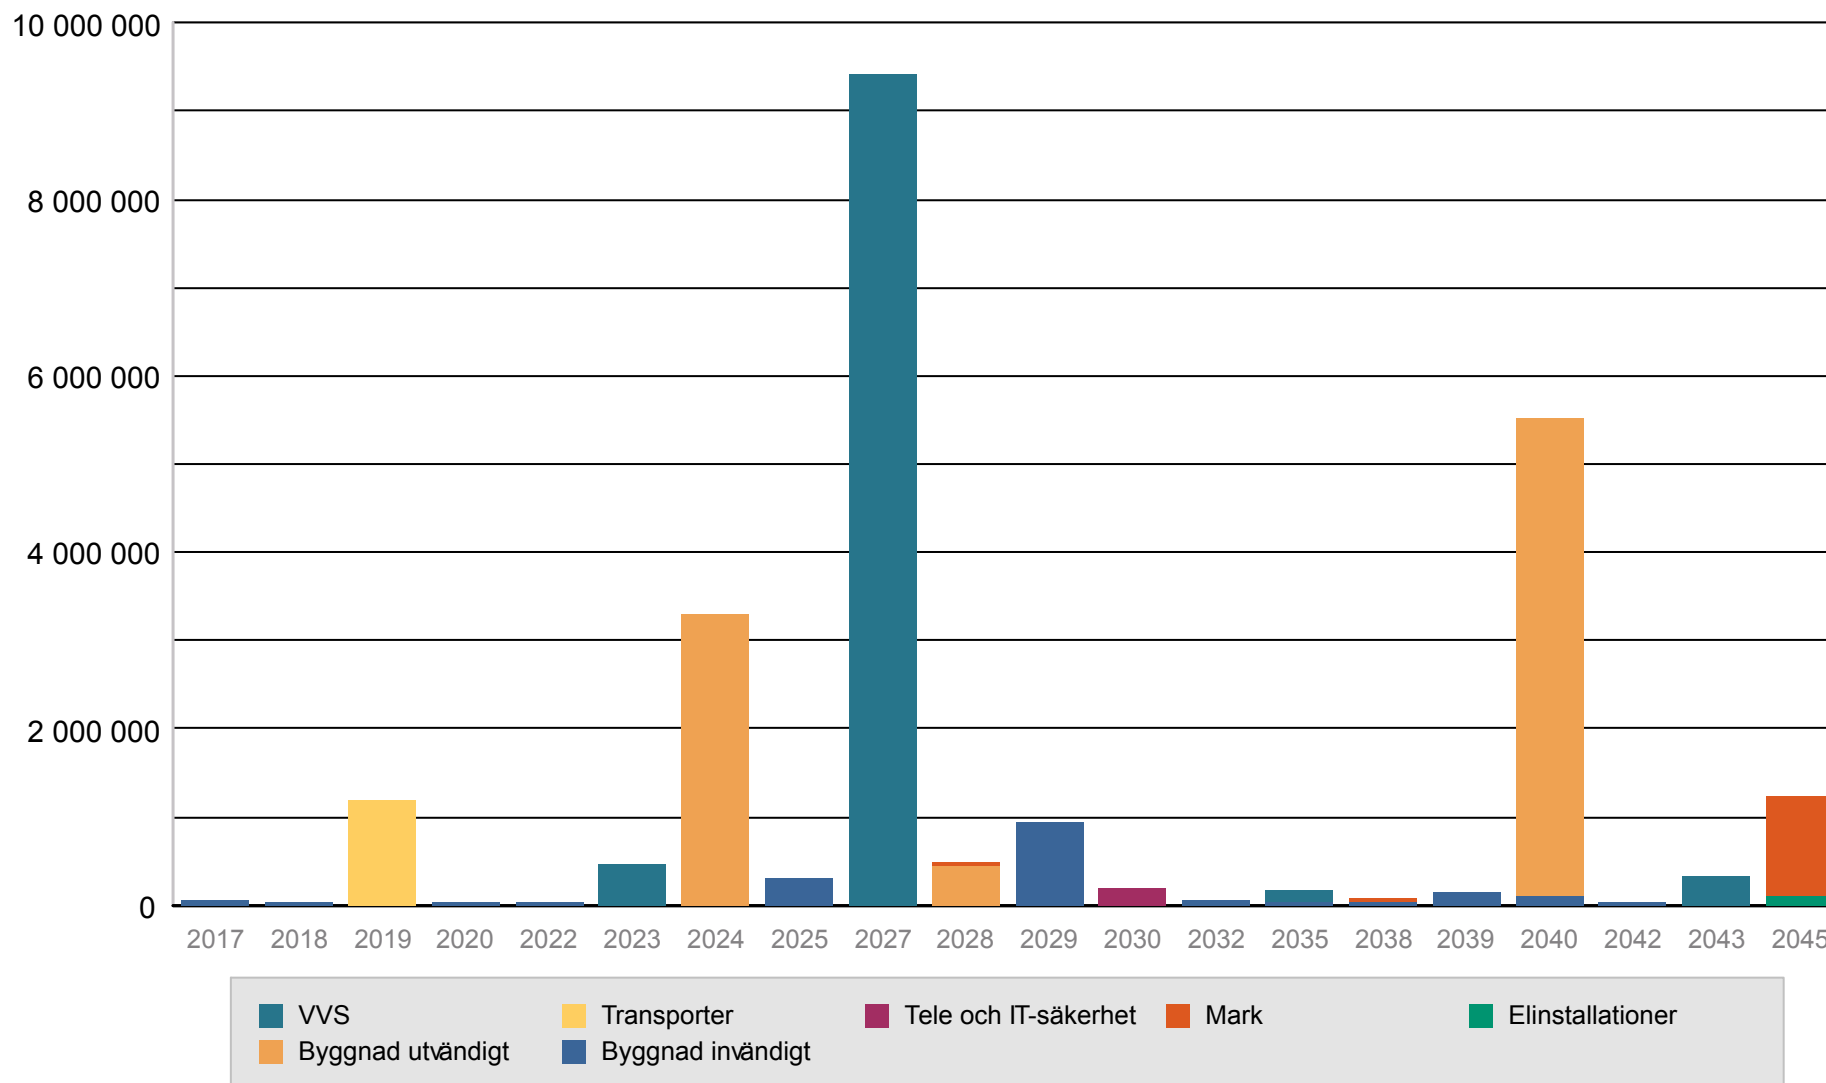
### Kostnader per år (exkl. moms)

I diagramform redovisas kostnaderna per år under de år underhållsplanen avser. Staplarna i diagrammet har olika färg beroende på vilken del av byggnaden som underhållskostnaden hänförs till.
